**Dados do Evento**

**I. Evento:** 20161213-1    **Período do Evento:** 18/11/16 00:00 a 19/11/16 23:59    **Publicação:** 21/12/16 09:04

## Mapa geoelétrico do município de Resplendor

## 1. Descrição do Evento

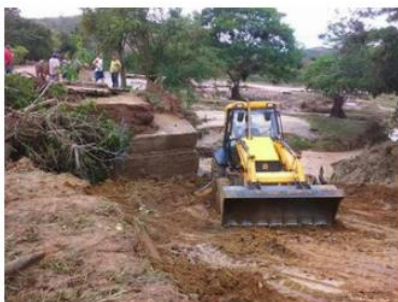
Moradores estão desabrigados em distrito de Resplendor  
(Foto: Lauder Pieper/Arquivo Pessoal)

Quase mil moradores de Nicolândia, distrito da cidade de Resplendor (MG), ficaram desabrigados depois das fortes chuvas que caíram no local neste fim de semana. Cerca de 60% dos moradores da comunidade, de aproximadamente 1600 habitantes, estão desabrigados. Segundo a Defesa Civil, o corpo de um cadeirante foi localizado neste sábado (19) em meio aos escombros de uma casa que foi arrastada pela enxurrada.

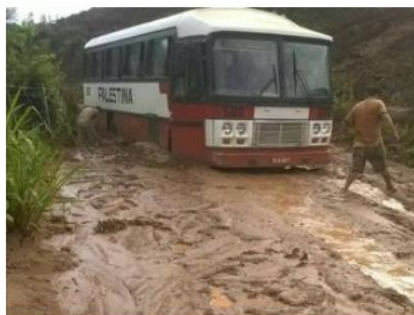
Pela manhã, ônibus atolou em estrada vicinal que liga Nicolândia a Resplendor  
(Foto: Juliely Piske/Arquivo Pessoal)

Desde a última sexta-feira (18), a Defesa Civil de Resplendor está empenhada nas vias que ligam a cidade à Nicolândia. Na estrada vicinal do município, duas barreiras desmoronaram. De acordo com a Prefeitura Municipal, o deslizamento de terra foi provocado pelas intensas chuvas que caem na cidade desde quinta-feira (17).

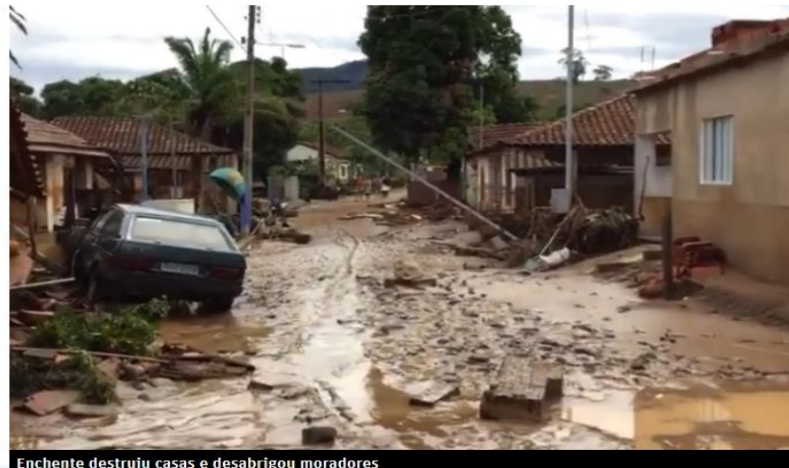
Seis casas caíram depois de uma forte chuva que atingiu o distrito de Nicolândia, o Corpo de Bombeiros ainda trabalha no local

Enchente destruiu casas e desabrigou moradores
